## **Documentário do Acidente Radiológico de Goiânia**

Schirmer, H. P.  
Gomes, C. A.  
Recio, J.C.A.

Comissão Nacional de Energia Nuclear  
Coordenação de Rejeitos Radioativos  
Rua General Severiano 90 – Anexo –  
22294-900, Botafogo – Rio de Janeiro – Brasil  
hebe@cnen.gov.br

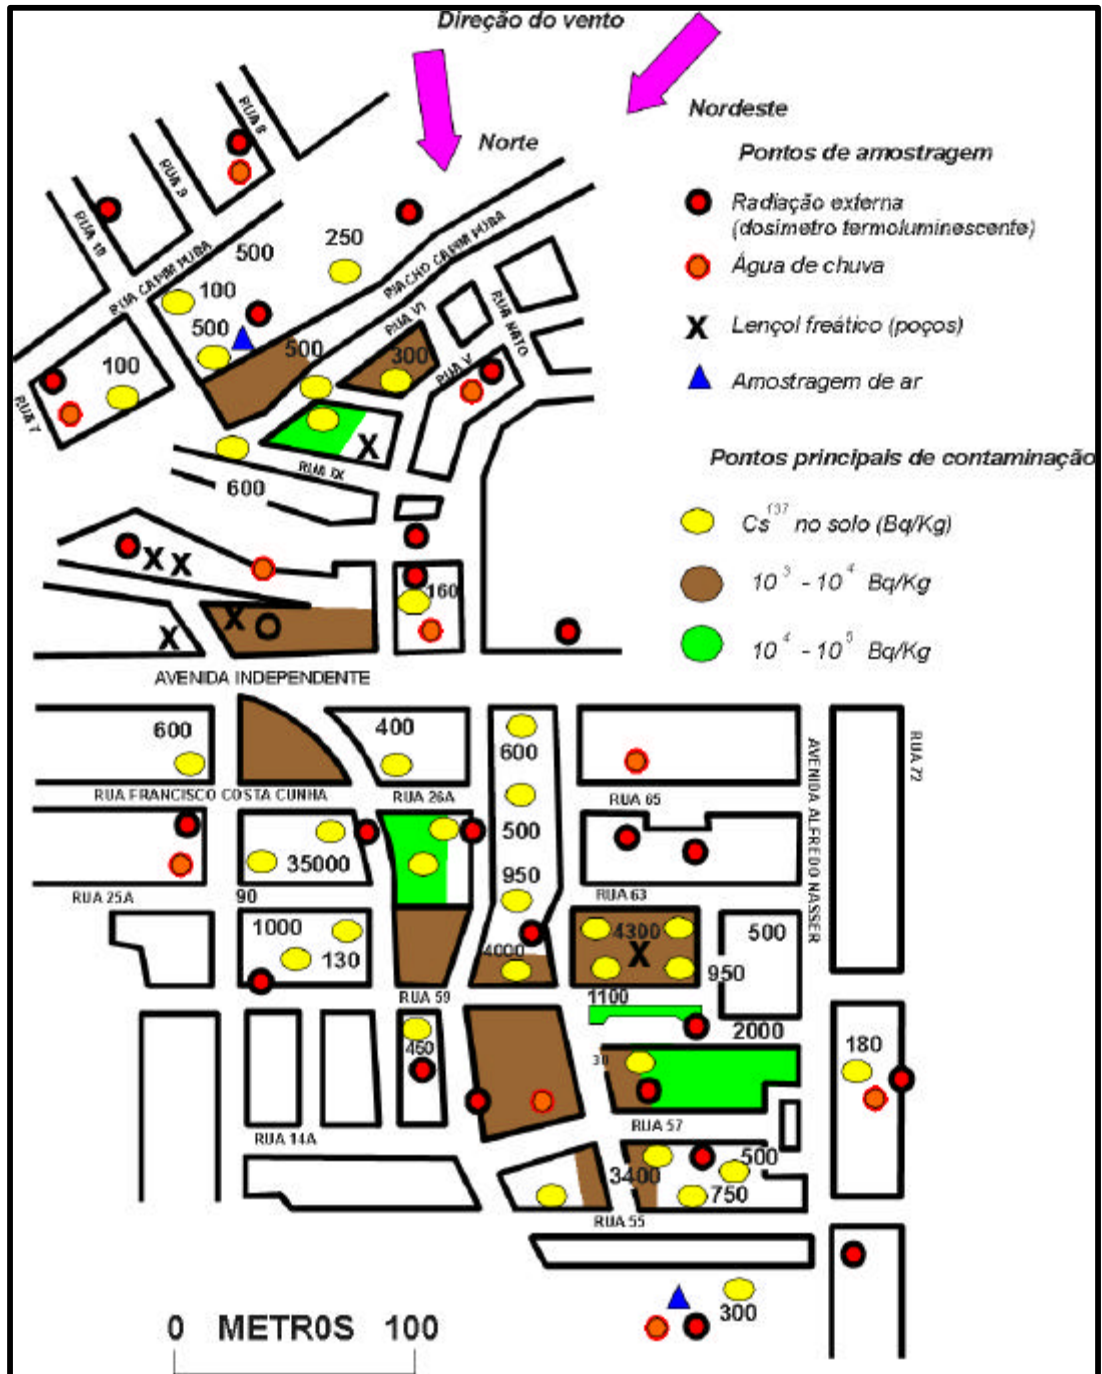
Figura 01: Mapa ilustrando as áreas de maior contaminação

O mapa da figura 01 ilustra a extensão da contaminação. Ao todo foram monitorados 67 km<sup>2</sup> de área e assinalados 42 sítios contaminados. Destes locais, alguns eram os focos principais: a casa onde a cápsula contendo a fonte foi aberta (lugar de maior contaminação), os ferros velhos I, II e III, a casa da fossa, a Vigilância Sanitária, a casa na rua 23 e a COPEL.

Nesta fase, foram identificadas e descontaminadas 46 casas, e ainda, cerca de 45 lugares públicos como praças, bares, ruas, e também 50 veículos. Árvores foram cortadas, frutos foram descartados, em grandes áreas parte do solo foi removido, recebendo um novo recobrimento de cerca de 30 a 50 cm de solo limpo. Em alguns casos, como no Ferro Velho II, o solo recebeu uma camada de areia, uma camada de brita e uma camada de argila, sendo que na rua 57 e Ferro Velho I o solo recebeu ainda uma camada de concreto.

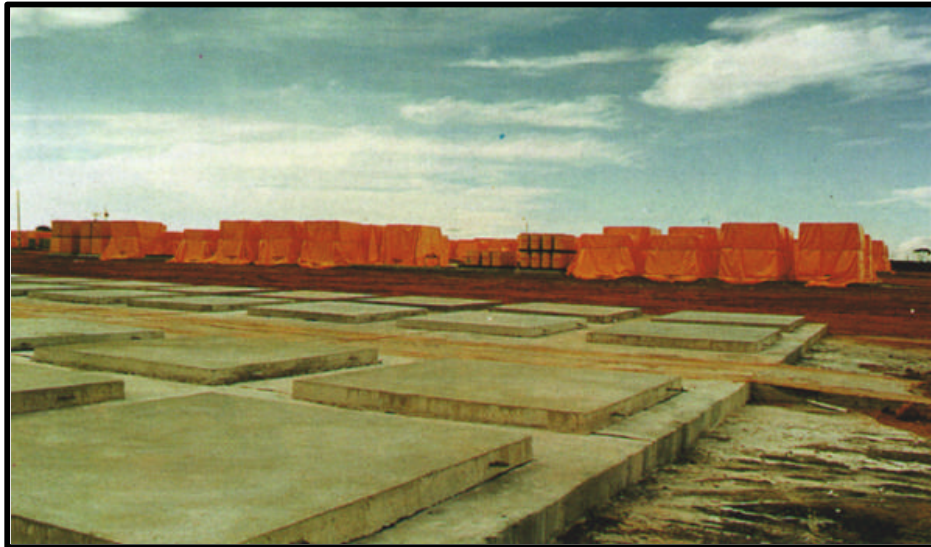
**Figura 2** - Vista parcial dos rejeitos radioativos dispostos nas plataformas de concreto.
